工人宿舍必备消防 四要件、三合板隔间全部拆除、增设一条安全通道 三处安全隐患点的整改样本

见习记者 黄国夫 通讯员 胡立强 吴胜利

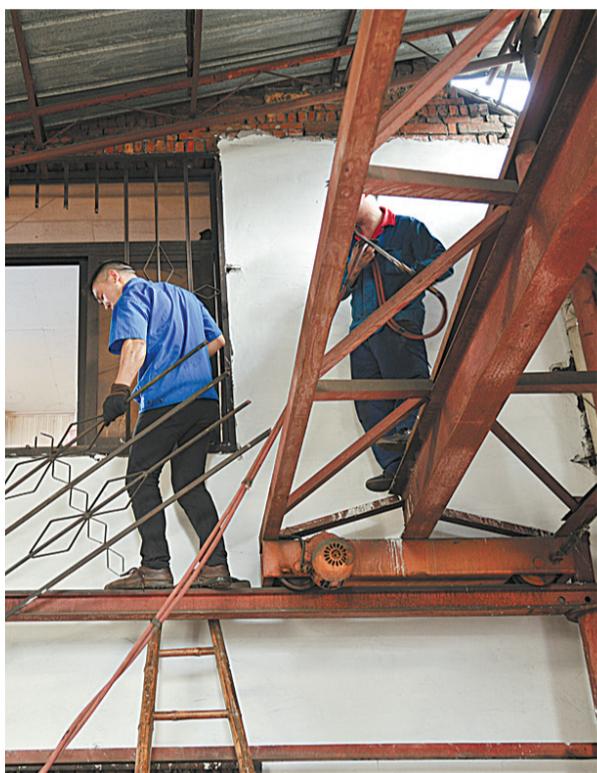
希伯仑塑料机械厂工人正在拆除铁护栏

在二楼,记者看到工人正在拆除铁护栏。薛迪成说,之前二楼的各个窗户都被铁护栏围了起来,一旦发生事故,人员疏散将成很大的问题,这些铁护栏需全部拆除。

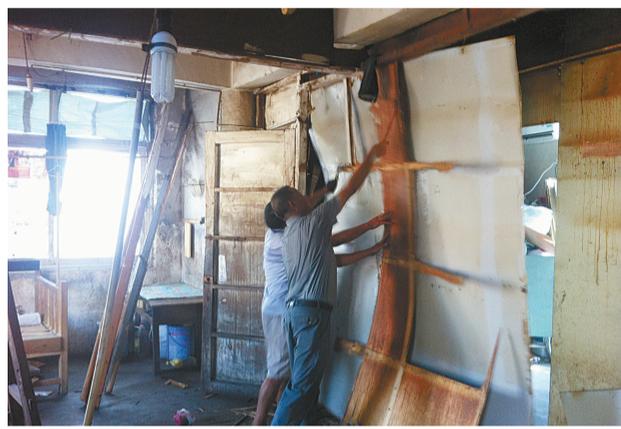
金潭西路一出租房拆除三合板隔间

该出租房的房间用易燃的三合板隔间,三合板的外面用一层铁片包裹着,试图达到防火的目的。房间这么密集,铁片根本起不到防火的效果。你看,这些三合板都已经暴露在铁片外面了,如果起火了,铁片根本无法起到防火的作用。林武说。

该层有七八个房间,一条宽约0.8米的通道将房间分开。通道不但狭小而且昏暗,显得非常局促。

林武介绍,通道也是整改

的一部分,标准通道的宽度起码要达到1.2米以上。

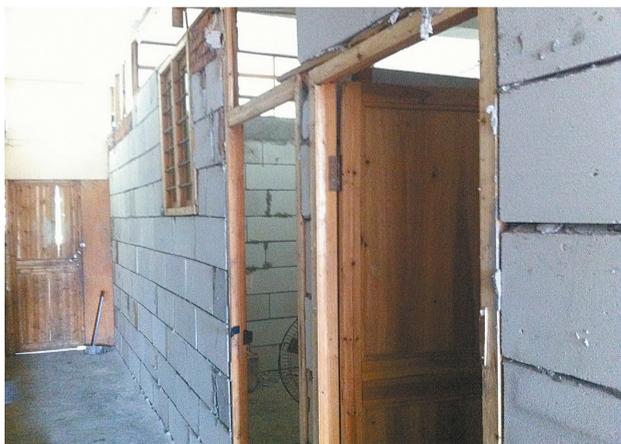
这里跟金潭西路上的出租房完全不同,隔间不是用三合板,而是水泥砖头砌成的,每个房间都开有一扇窗户,宽敞的通道让整个楼层显得很明亮。

用水泥砖头隔间时,我们将原先裸露在外面的电线,隐蔽到墙壁里面,这样就不会因为外力的影响导致电路破损,房子看上去也不会那么凌乱了。林武说,之前电线都是安装在墙角边上,数条电线密集在一起,让人一看就觉得非常危险。

木墩垟工业区整改后的出租房

此外,我们还要求房子的

另一边增设一条安全通道,确保发生紧急情况时能尽快疏散人员。林武说。
