# 万和景苑的验房报告来啦！

验房地点:万和景苑三栋二单元  
住宅类型:平层

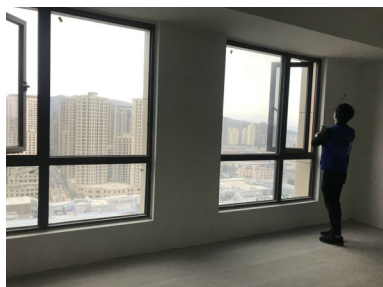
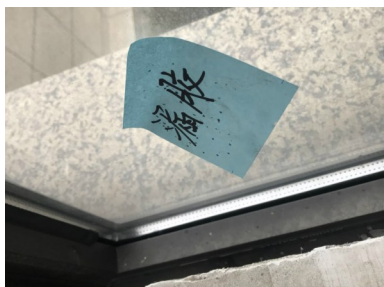
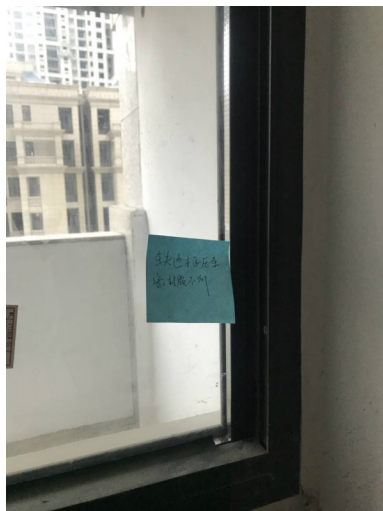
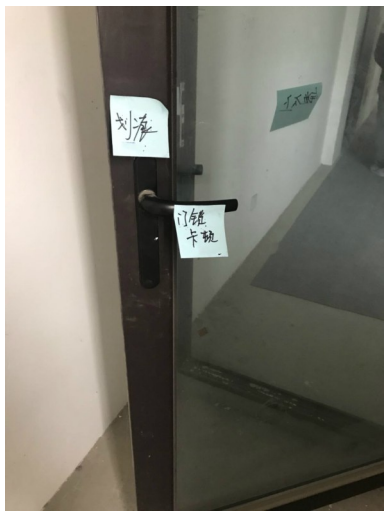
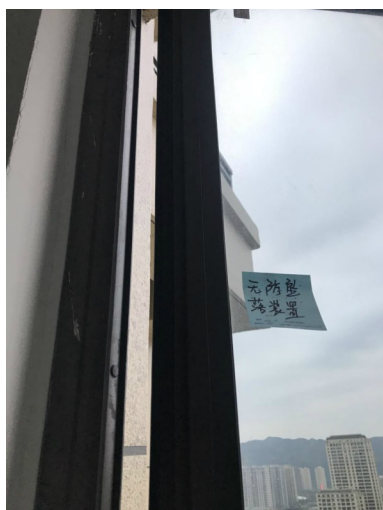
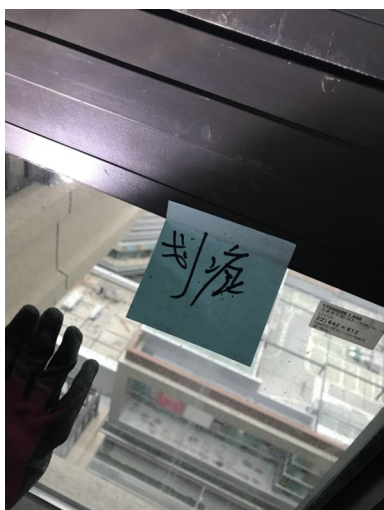
- 1、北阳台开门锁框变形、门锁不上、有划痕、门锁卡顿。
- 2、北侧窗户窗框不平、变形、漏胶。
- 3、北侧卫生间窗户缺孔帽。
- 4、南侧卫生间把手不正。
- 5、西侧窗户碰伤、泄水口变形、开合异形。
- 6、南侧移门移动不自然、异响。
- 7、南侧窗户卡顿、异响、漏胶。
- 8、东南窗户窗框缺压条、左上侧边框变形、漏胶。

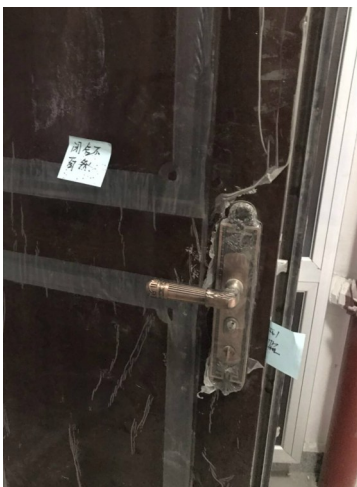
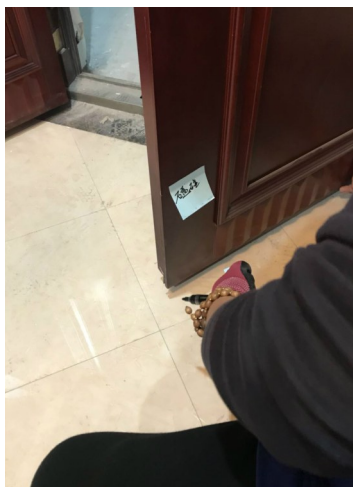
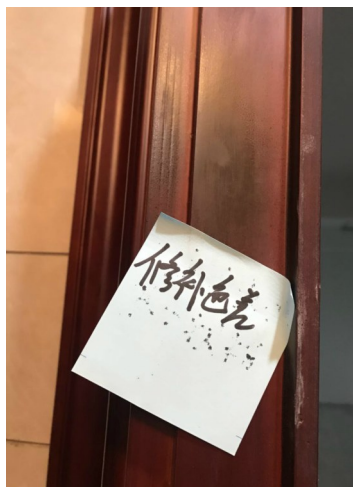
问题总结:大门多处刮伤,防震条脱开、破损,锁片生锈,合页接合有问题导致母门闭合不自然,有异响,门框被水泥污染,且缺少盖帽。

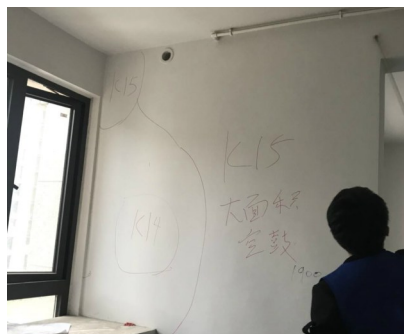
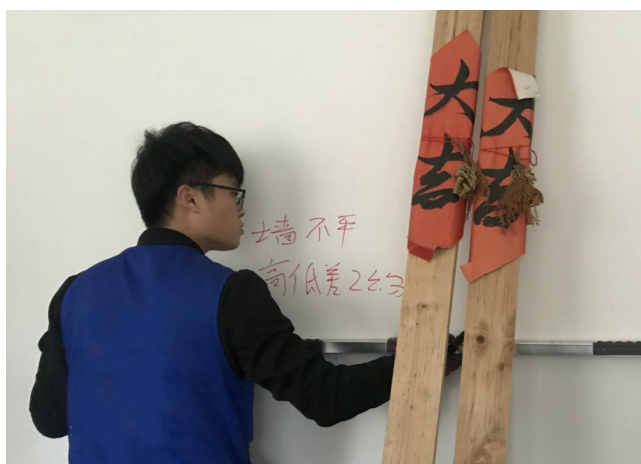
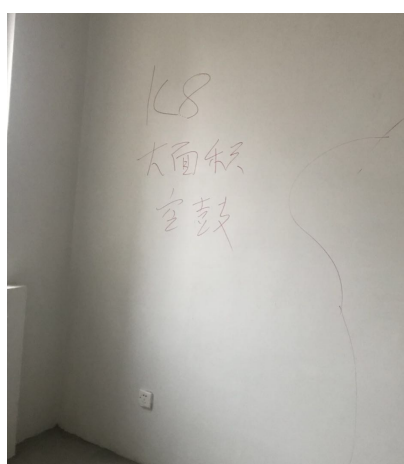
- 1、墙面空鼓达到19处,其中有两处大面积空鼓。
- 2、墙面高低不平5处,高低差1至2cm。
- 3、阳台墙面有裂缝。
