56省道塔石岭隧道5人死亡较大交通事故已有初步调查结果 越野车系逆向行驶 排除超车与酒驾可能

交警部门公布全市15个隧道情况 提醒司机安全驾驶 且行且珍惜

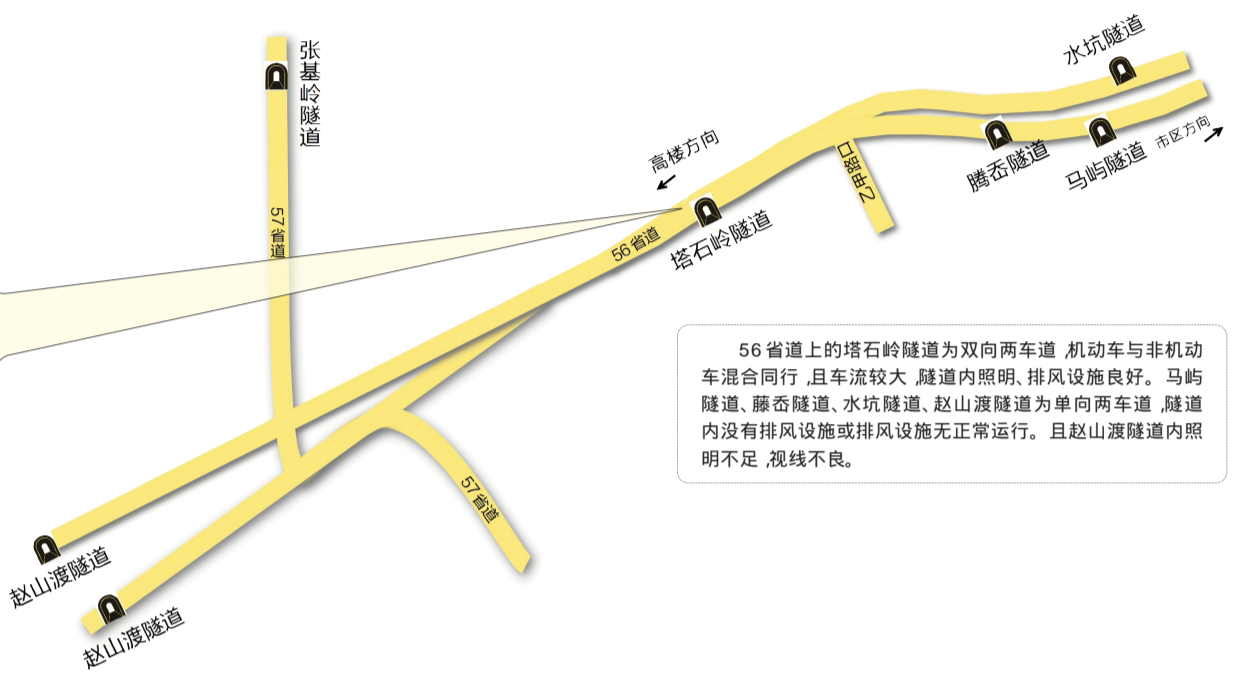
56省道上的塔石岭隧道为双向两车道,机动车与非机动车混合同行,且车流较大,隧道内照明、排风设施良好。马屿隧道、腾吞隧道、水坑隧道、赵山渡隧道为单向两车道,隧道内没有排风设施或排风设施无正常运行。且赵山渡隧道内照明不足,视线不良。

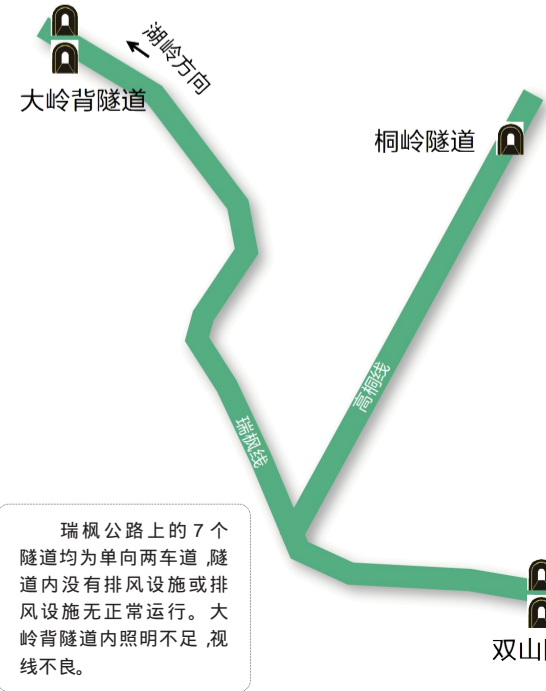
瑞枫公路上的7个隧道均为单向两车道,隧道内没有排风设施或排风设施无正常运行。大岭背隧道内照明不足,视线不良。
