九里大桥安全否？

现禁止重型车辆过桥，鉴定工作马上进行

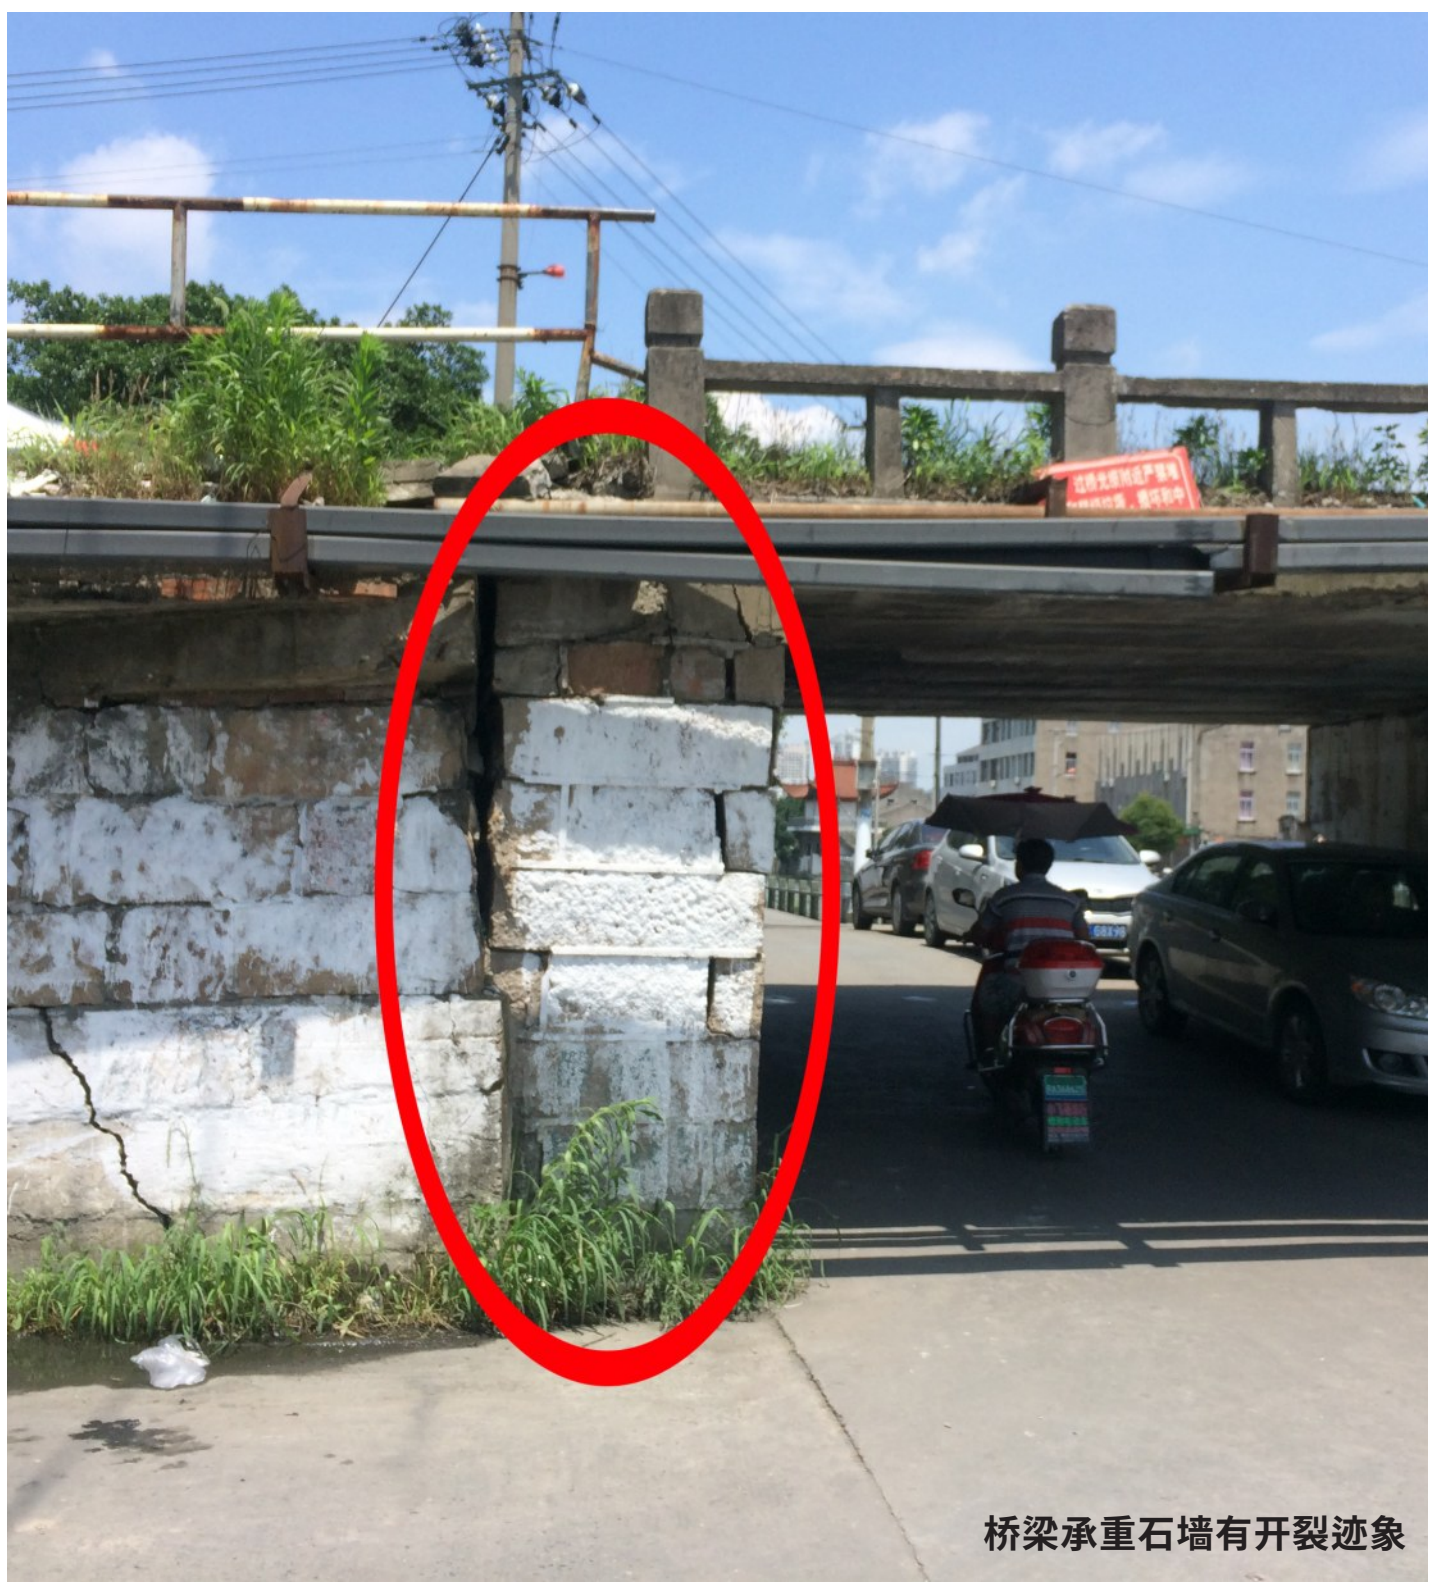
“连接莘塍和九里的大桥年久失修，存在安全隐患。”近日，微博网友“秦盛”在《瑞网议事厅》上晒出了九里大桥的图片。图片显示，桥梁一端的承重石墙已有开裂迹象，并微微向外倾斜。该网友说，该桥人流量和车流量都非常大，如发生意外后果不堪设想（问题编号：19970）。

九里大桥桥下有一条4米余宽的道路，可供车辆与行人通行。桥洞处有喷漆，显示该桥离地面2.1米。在该桥南侧，记者找到了网友所说的承重石墙。这段石墙的多处石块已出现错位，并有手掌厚度的缝隙。在桥墩处还铺有圆柱形管道，管道外侧有红砖包裹。记者看到，大部分红砖出现了不同程度的裂缝。

桥梁承重石墙有开裂迹象

上望街道办事处党政办主任徐晓奔表示，接到市民反映后，该办事处立即与交警、城建监察等部门前往现场勘查，未排除九里大桥为危桥的可能，并决定将于近日对其进行安全鉴定。

随后，上望街道办事处联合各部门召开紧急协调会，决定该桥即日起禁止重型货车行驶，相关标志由该办事处制作并放置于上望街道九三村桥头位置。
