晚清浙南古民居建筑代表

解读鲍田朱正钧宅

记者 杨微微

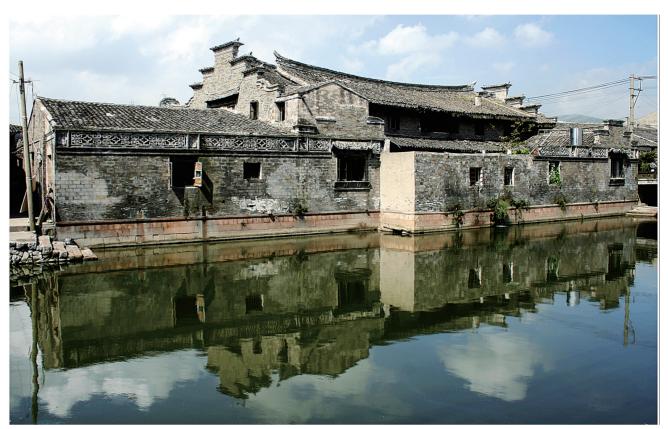
朱正钧宅 (刘峰 摄)

朱正钧宅为江南水乡典型的庭院式民居建筑,屋里屋外皆是各种精致的雕刻与灰塑装饰。台门,作假三间形式,落翼式悬山顶,小筒瓦铺面,墙体用大轮打磨青砖撕缝砌筑,石质上槛磨制细腻精美。主楼为2层楼房,面阔7间,进深4间,穿斗式梁架,重檐硬山造,小青瓦屋面,瓦口置勾头滴水,雌毛脊,四重马头山墙,墙面青砖撕缝砌筑。普通台基础,用阶条石压面,青砖墁地,明间台基前设两级垂带踏跺。厢楼各面阔3间,进深3间,穿斗式构架,重檐硬山造,小青瓦屋面,瓦口置勾头滴水,清水脊,脊吻作花卉状。

曾在市文物馆工作过的李刃,一度研究 过老宅的建筑历史,他分析了老宅的建筑特 色。朱正钧宅的建筑是一种清水做法,从如今仍保存完整的墙体可以看出,没用水泥抹过,建墙体的每块砖都是磨砖对缝,每一块砖都要对齐,这种做法对材料、工匠要求很高,就此可以推断朱正钧宅是个下了大本钱的建筑。

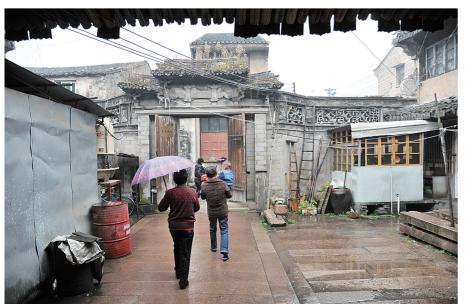
老宅院内现状

现在老宅住有7户人家,其中朱正钧后代本家族占了四分之三。老宅周边的房子也是我们祖上的,只是后来都转手卖掉了,现在老宅内部的分房间也租出去了。朱醒华说,老宅破坏程度还是比较严重,2楼住房如今都有小改变,安装上窗户、空调。目前,对老宅主要的保护还是靠主人家自己,保护的力度显然还是太小了。

走进老宅,总体外貌、格局等变化不大,比较突兀的是宅子西首厢房内摆放着的两三台机床,有工人正在机器前操作,响声不小。显然,生产机器进入老宅,对老宅的保护十分不利。
