救生员人数不足、救生器材不见踪影、警示标语不明显 我市部分泳池存在安全隐患

夏日炎炎,凉爽的泳池成为不少市民的消暑好去处。然而,记者近日跟随市体育局工作人员走访我市多家游泳场所时,发现一些游泳场所存在安全隐患。

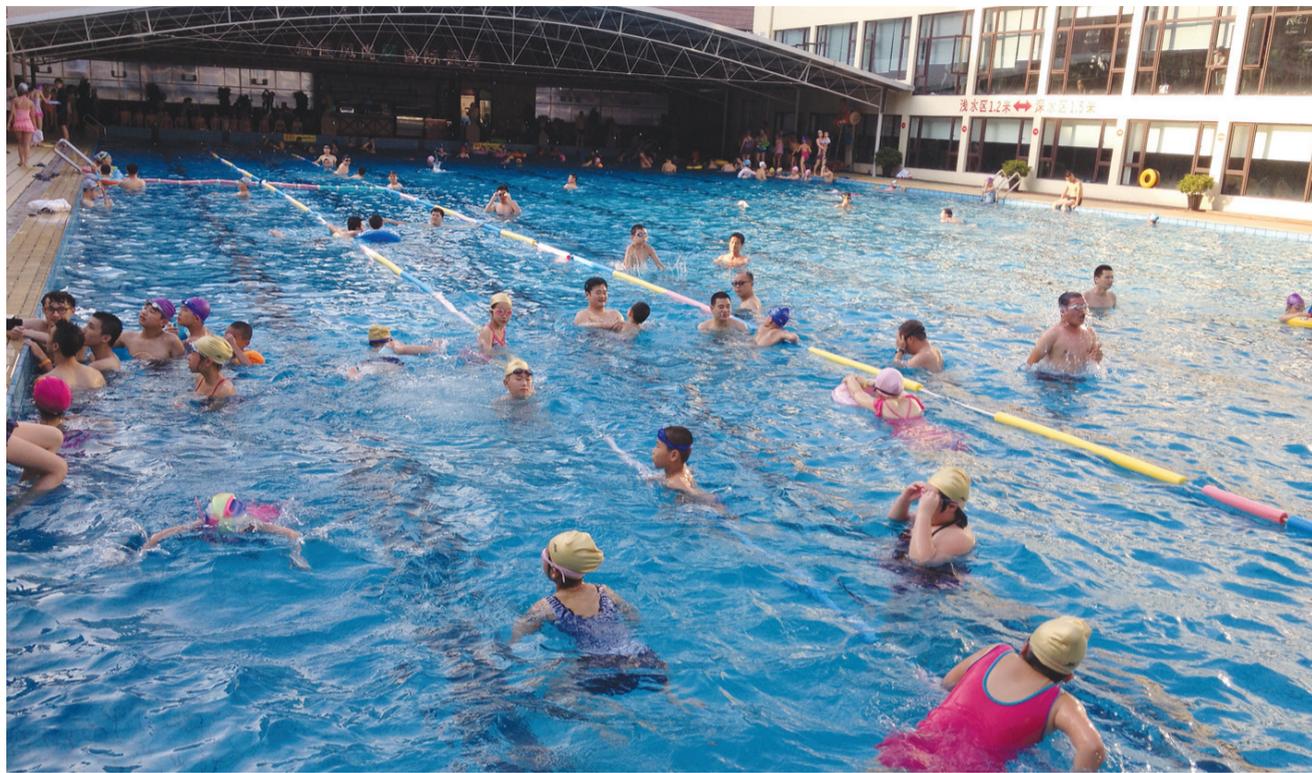
万松游泳池

7月6日下午18时许,记者又来到开放到晚上22时半的万松游泳俱乐部。记者看到该俱乐部内有足够的应急照明灯,在墙上悬挂有明显的游客须知、游泳安全注意事项、严禁跳水潜水、注意安全等警示标志。

据了解,该俱乐部内设一个约300平方米的培训区泳池及一个1050平方米的大泳池。在大泳池内,又设了深水区和浅水

区。请问你知道哪里是深水区、浅水区吗?参加培训的孩子指了指墙上偌大的红色字体说:看这个标志就知道了。

总体来讲,该俱乐部的配备还算规范,比如救生器材就搁在救生观察台旁,救生员的在岗情况却存在不足。据了解,该俱乐部共配备11名救生员,根据其游泳池面积应该配备8名救生员,然而该俱乐部在上午共配备5名救生员,下午共配备6

名救生员。虽然该俱乐部的救生员人数符合规定,但在执岗配备上并未衔接好。市体育局的工作人员说。

同时,在培训区并未看到救生员。大池和小池我都盯着巡逻的。负责巡逻的救生员说。实际上,培训区也应该配备救生员,即使培训区有教练员,但教练员并不能充当救生员的角色。
