## 石头堆砌驳坎,种植水生植物,修建围堰洗河

# 讲专业、重方法,科学治水更能出成效

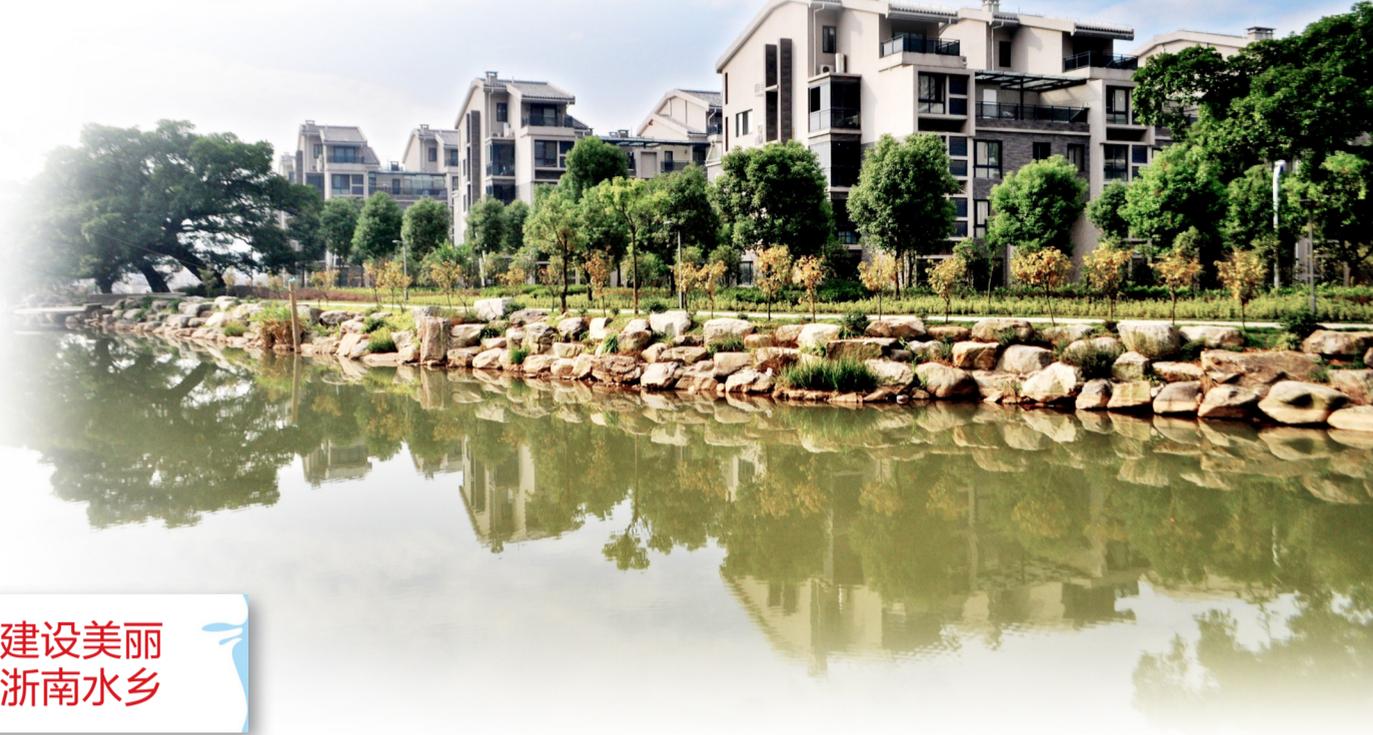
陈岙河的生态驳坎(见习记者 陈立波)

用同样方式建造驳坎的还有陈岙村。

2005年,陈岙河驳坎时,用了当时最流行的泥浆勾缝方法建造。

在经过大量的考察后,2012年,陈岙村“两委”决定用石头堆砌的方法重新建造驳坎。

“每一块石头的堆放都很讲究,尽量使驳坎显得清新自然,一共用掉了2万吨石头。”陈众芳介绍,现在陈岙河下游也即将驳坎,仍旧采用石头堆砌的方法。

尤寅龙(塘下镇治水办主任):传统泥浆勾缝驳坎的方式会导致河水与河岸的泥土相隔绝,水生植物无法在河岸生存。而驳坎用石头堆砌,使水环境回归到最原始的状态,能促进水生植物的生长,提高河道的净化能力。

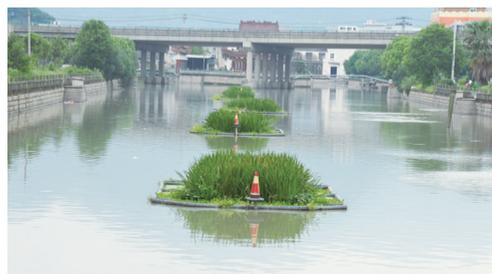
凤士河的水生植物“滤床”(记者 黄国夫)

经过104国道线凤士桥段,人们会发现凤士河中有5个种满水生植物的“滤床”。这些“滤床”由凤士村打造,利用了环境生态治理新技术,不仅净化水质,也扮靓了河道。

感。陆友洪很快就找到瓯海的一家绿化公司,4月下旬,5个用水生植物组合成的长10米、宽5米的“滤床”建好了。

“这个‘滤床’对水生植物的要求挺高,它们需要极强的生命力和净化能力,最终我们从江西找到了水菖蒲、水莲等水生植物。”陆友洪介绍,这5个“滤床”花了近20万元。

尤寅龙(塘下镇治水办主任):水生植物是河道最有效的净化剂。近几年来,由于河水污染,水生植物减少甚至消失,导致河道修复进展缓慢。通过在水中人工培育水生植物,可有效恢复水生态,提高河道的净化功能,从而实现良性循环。

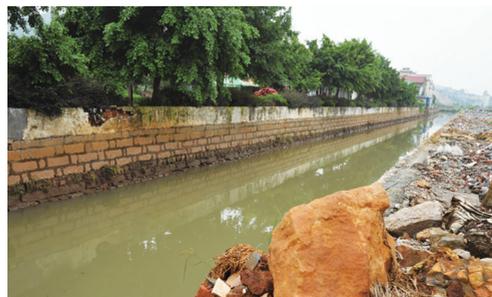
寒坑浞河水被染黄(记者 黄国夫)

8月初,正在清淤的寒坑浞突然变成了一条“黄河”,且因清理后的污水直接冲刷到下游的霞林河里,导致霞林河发黄。

事发后,镇治水办、海安办事处、环保、水利等部门多次查看现场,寻找原因,最终发现施工队在清理河道时,直接用淤泥泵将泥块打碎,导致河水变黄。

经过多部门商讨,寒坑浞清淤工程重新拟定了方案:增加围堰,将寒坑浞隔成三段清洗,将需要处理的淤泥集中在其中一段处理,污水过滤后排在围堰内,等清淤工程竣工验收再将围堰拆除,让河水流通。

尤寅龙(塘下镇治水办主任):目前我们的洗河方式还比较单一,针对性和专业性不强,导致作业过程中出现意想不到的事情。今后,在洗河前,需要仔细探勘河道污染状况,制定出符合该河道整治的方案才能开始作业。

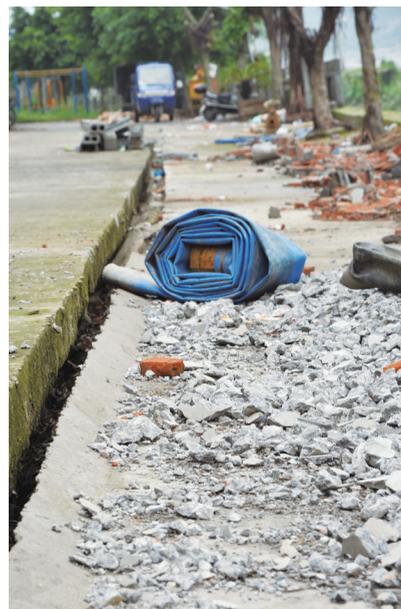
石岗河河岸的裂缝(记者 黄国夫)

7月底,石岗河开始河道整治,采用了截水冲洗的方式。然而,洗河工作才刚刚开始,河岸就出现了塌方事件。

“最早塌方的只是一小块地方,面积并不大。之后河岸开裂的情况逐渐严重,出现了50多米长的裂缝。”石岗村村委主任黄声哲说。

在现场,记者看到,整个河岸向下塌陷,裂缝最深有三四十厘米,从远处看,河岸向外凸出。

黄声哲介绍,出现塌方后,他们立即停止了洗河工作,同时在水中打桩,巩固河岸,将岸上的石栏杆拆除,减轻河岸负重。

尤寅龙(塘下镇治水办主任):很多河道在驳坎时,一味地向河要地,导致河道变窄,抗压能力变差,存在塌方的危险。今后,在开展河道整治工作时,要由水利站进行断面监测,规范洗河作业,加强人员监管,防止此类事件发生。
