《隆山塔上的瓦片 怎么唰唰地掉?》后续

1988年修复隆山塔的他，27年后又来了

市文保所：已启动隆山塔部分构件抢救性维修工程

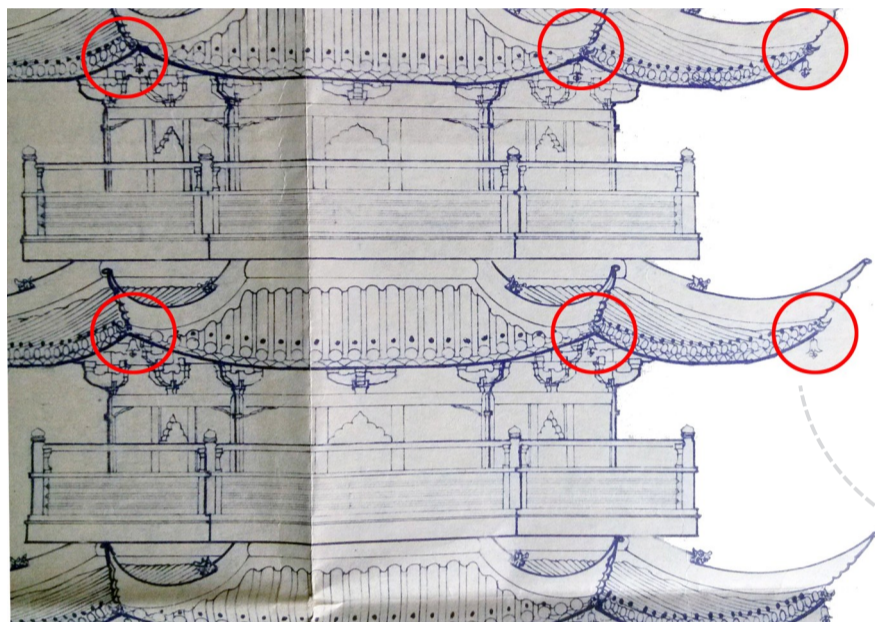
1988年工程图上的套兽所在部位

“想不到事过27年,能再次维修隆山塔,这真是一种缘分。”黄联君说,此次他来瑞经过实地考察,发现塔身是由于长时间的风吹日晒导致套兽部位的瓦片老化、脱落,因此确定重点修复的是套兽

部分。届时会对破损不严重的地方进行修补,破损严重的地方进行替换。

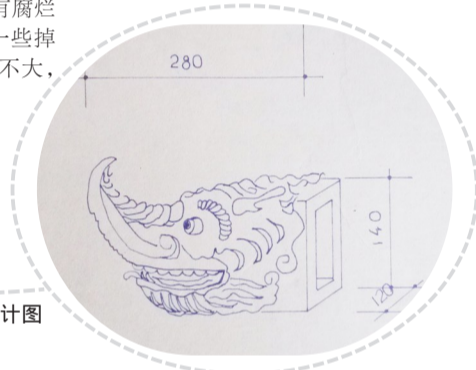
套兽的设计图

黄联君说,由于是维修古建筑,所用的材料是需要定做的。修复隆山塔的材料需经过自然风干,至少两个月。此时已进入制作材料制作阶段,相信不久就能对隆山塔进行维修。
