# 瑞安广场周边破损路面“坑”了不少车

## 最大的坑落差10多厘米，汽车配件被震落，底盘刮坏，安全气囊弹出

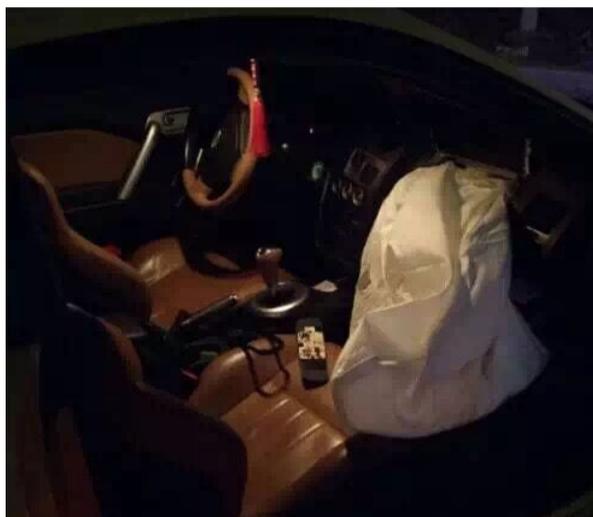
图1

“瑞安广场有个大坑每天坑车无数辆，今天有辆车掉坑里安全气囊都打出来了，女司机吓得直哆嗦！”日前，一微信网友向《瑞网议事厅》反映(问题编号:20526)，瑞安广场葡萄园大酒店正门前的路面破损严重，一辆汽车行驶至该路段时，由于强烈颠簸导致安全气囊弹出(如图1)。当时事发时的情况怎么样？为什么这么大的坑没有及时修复？对此，记者进行了多方了解。

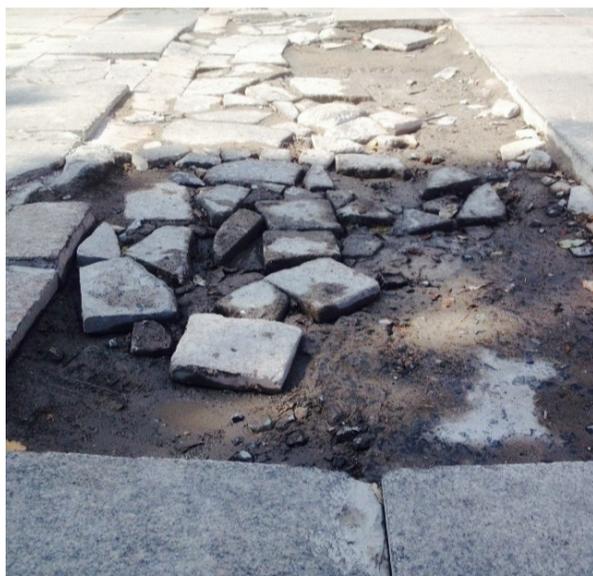
图2

徐先生回忆说，汽车抛锚在葡萄园大酒店门前的破损路段，该路面最大落差有十五厘米左右。他猜测，跑车底盘低，而且天黑看不清路况，汽车底盘可能受到较强的撞击才会导致安全气囊弹出。

昨日，记者在葡萄园大酒店正门口找到“坑”了跑车的那段破损路面(如图2)。该段路面破损长约3米，宽约1米，最深处有10厘米左右。现场看到，花岗岩路面碎得四分五裂，路旁堆放着一些清理出来的碎石块，还有两块汽车掉落的底盘塑料板。

附近一名住户告诉记者，该路面破损有3个多月时间了，一直没见人来维修。行驶到该路段的车辆都提前减速，小心翼翼驶过。

场的花岗岩路面原先设计为人行道，后来很多汽车行驶上去就承受不住了，才造成路面多处损坏。“如果用简单的填充更换方法修复路面，很快就会再次损坏。”林冰说，瑞安广场破损路面的修复需要进行较大的改造，耗时相对也会久一点。

林冰表示，会尽快开始施工，争取本月内完成修复工程，方便市民出行。

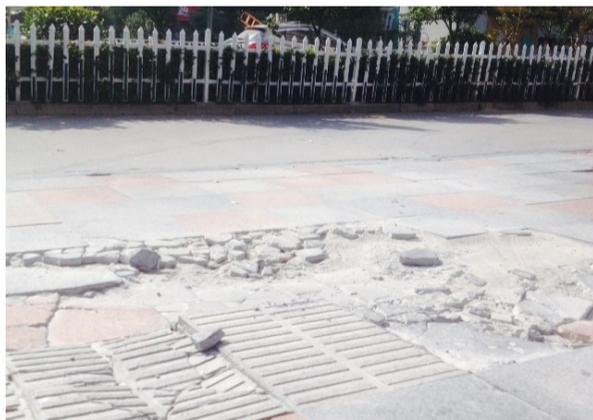
记者在瑞安广场西侧区域走了一圈，就看到大大小小30多处破损路面需要维修。

广场周边类似的破损路面有30多处
