玉海街道两面河

# 截污纳管 锁不住污水直排 到底哪里出了问题？

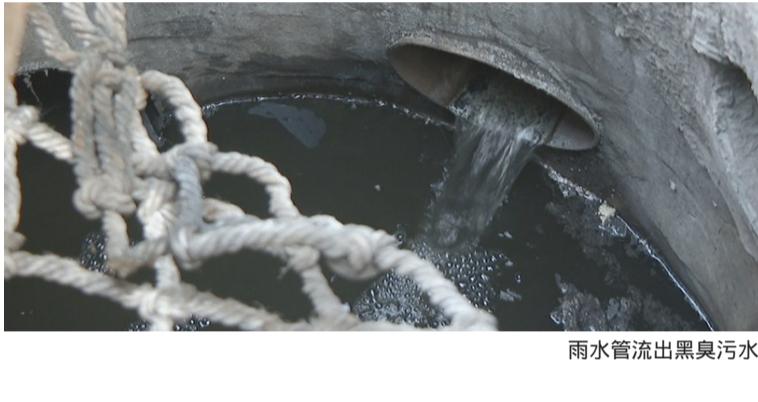
雨水管流出黑臭污水

3月3日下午，记者来到玉海街道小东门街，见到了这条两面河，经过群众指引，看到一处排放口，污水正缓缓流入河道，水面上有油渍漂浮，弥漫着臭味。记者从附近住户口中得知，这处排放口常会流出脏臭的污水。河边经常传来臭味，我们只能天天关着门，夏天更受不了，河面上甚至会出现一些黑

而第一处排放口经过工作人员的排查，污水来自于几十米外的虹桥路一侧的市政污水管网，问题出在标高上。雨水管跟污水管的标高不一样，污水管的标高高，污水流到雨水管里。陈兴核分析说。

既然已经找到污染源头，应该如何解决？陈兴核表示，对于标高不一致的问题，将及时调整标高，不让污水倒灌进雨水管，预计一周内整改完成。而对于截污纳管不彻底的问题，

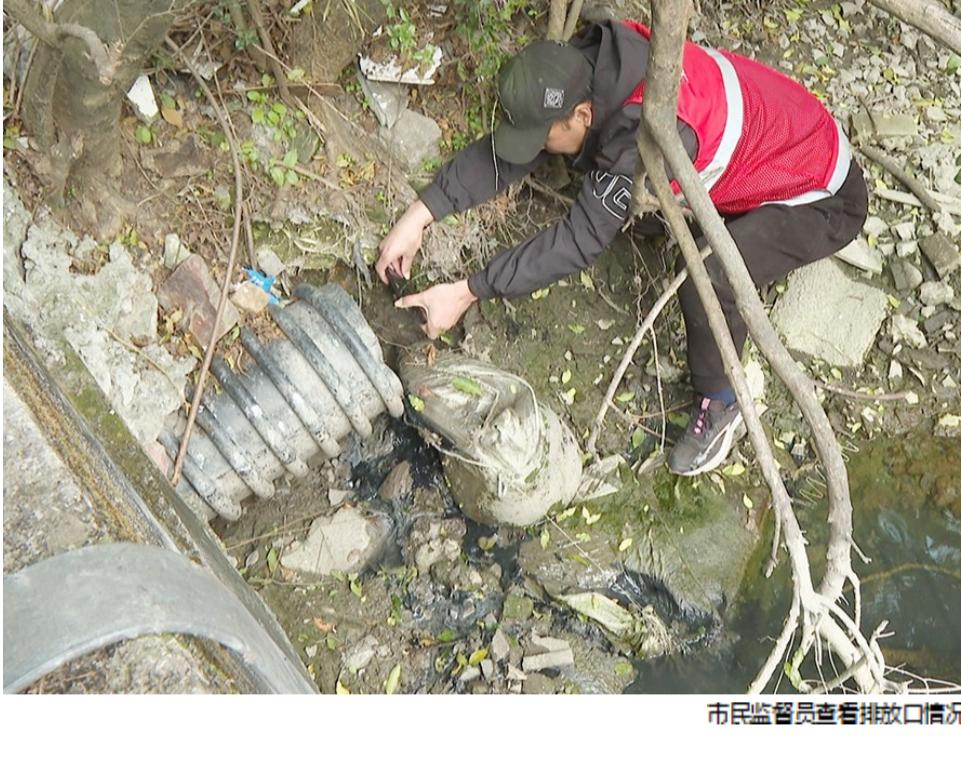
市民监督员查看排放口情况

市民监督员张仁勇下到排放口查探，发现这个排放口曾被沙袋堵住，但是现在沙袋已经失去作用，污水还是能从管道中流出。里面很臭，感觉管道里面有水流出来。张仁勇说。
